# Atlas de Peligros Naturales del Municipio de Carmen 2011

Fecha: DICIEMBRE DEL 2011

CARMEN, CAMPECHE

CONSULTORÍA, GESTORÍA AMBIENTAL Y SEGURIDAD INDUSTRIAL S.A. DE C.V

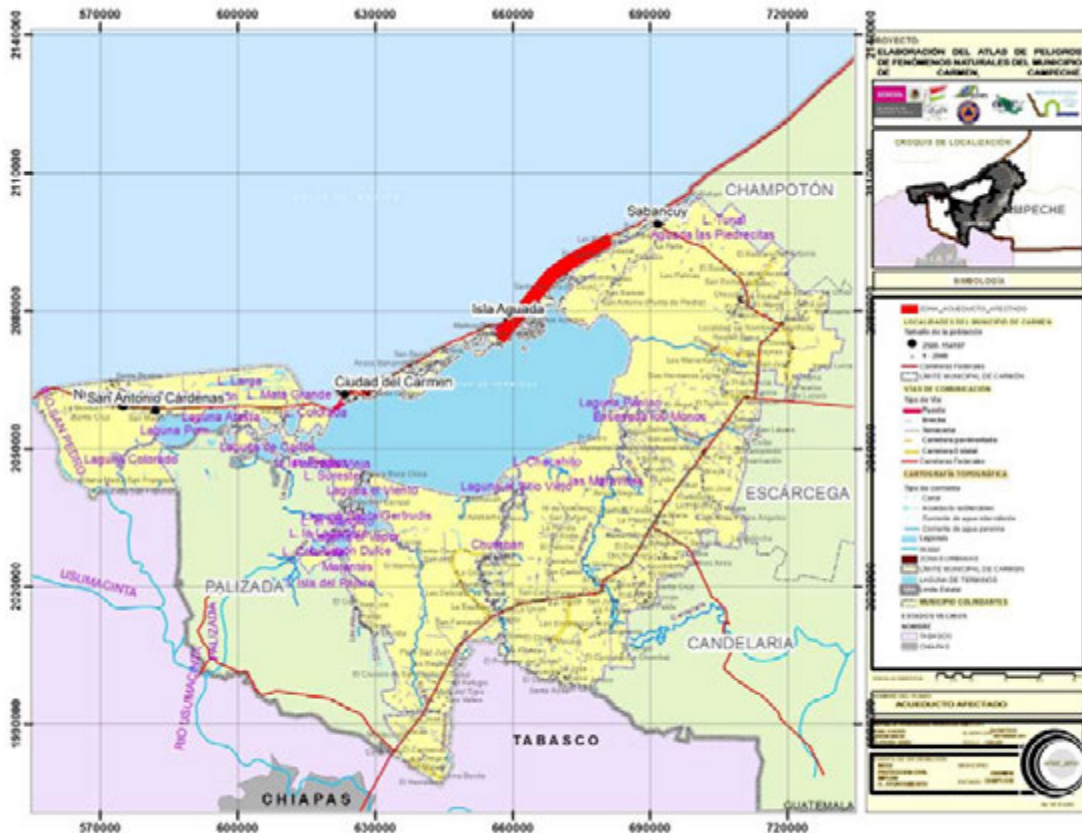
FIGURA 2. ROTURA DE TRAMOS DEL ACUEDUCTO DE AGUA POTABLE

El municipio de Carmen presenta una gran vulnerabilidad ante eventos meteorológicos como huracanes. En 1995 los huracanes Opal y Roxana, causaron severos daños, este último tuvo la peculiaridad de regresar a lugares por donde ya había pasado, tal es el caso de Ciudad del Carmen, donde causó inundaciones graves y la rotura de cinco tramos del acueducto que abastece de agua potable a la población de Carmen (Figura 2), además Roxana, tuvo grandes impactos negativos en la isla, pues hubo un retroceso costero en ciertos sectores y una acumulación de sedimentos en otros. Los procesos erosivos dañaron y destruyeron la infraestructura carretera a lo largo de 21 km entre Cd. del Carmen y Puerto Real y el área de alto riesgo por la acción del oleaje abarcó entre 80 y 150 m de la costa, alcanzando localmente un máximo de 300 m.

El huracán Roxanne que tocó tierra entre el 8 y 20 de octubre tuvo la peculiaridad de regresar a lugares donde ya había pasado, como en Ciudad del Carmen, donde causó inundaciones severas y la rotura de cinco tramos del acueducto que abastecía de agua potable a la población.

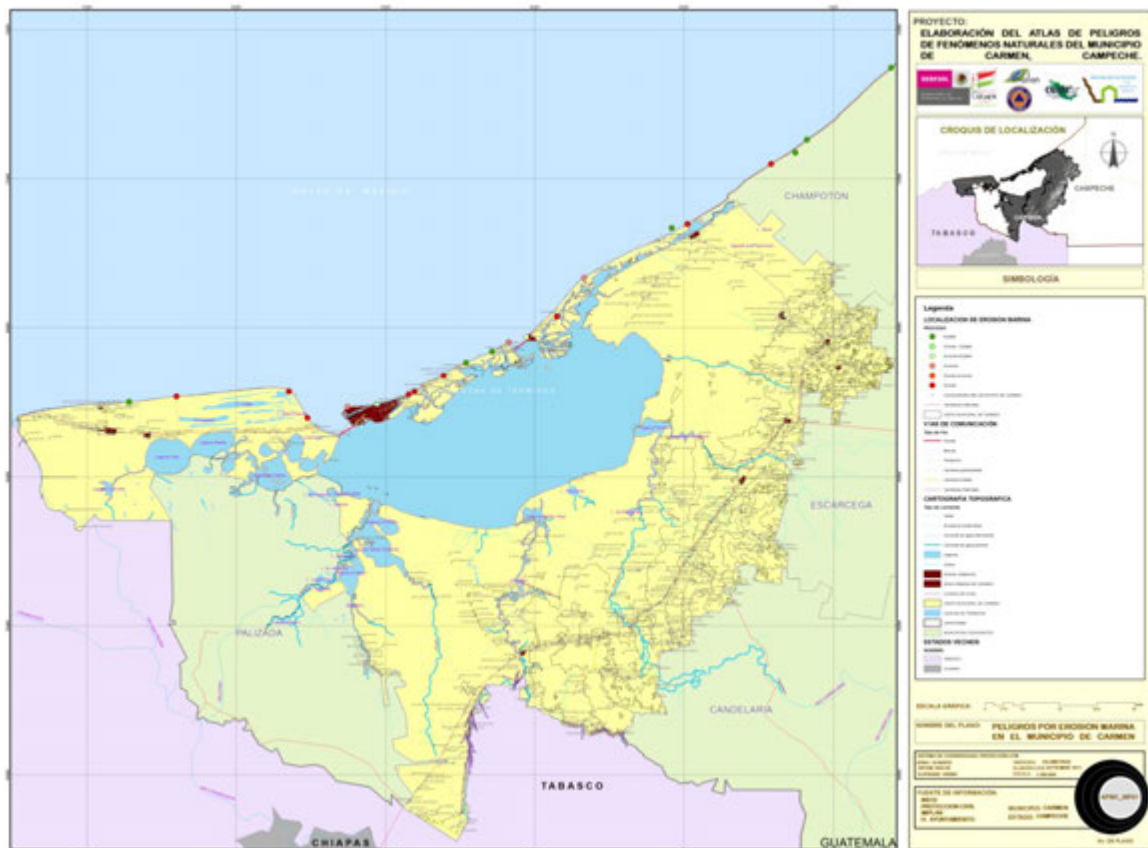
Figura 18. Mapa peligros erosión marina.

Se tiene evidencias fotográficas de la erosión que se presenta en el litoral del municipio de Carmen, erosión que se incrementa durante la época de huracanes y nortes, esta erosión se presenta en la línea de costa que se ubica entre las localidades de Isla Aguada a Ciudad del Carmen, esta afectación se realiza en una zona muy cercana a la carretera federal 180 en los tramos Km 45+300 al 46+000 de la Carretera Federal 180 , en el Municipio de Carmen, cercano a la comunidad de Isla Aguada, 104+420 al 105+340 y 106+600 al 107+500 de la Carretera Federal 180 Carmen-Campeche, tramo Ciudad del Carmen-Champotón y en el tramo km. 161+000 al km. 163+100 Carretera Federal 180.

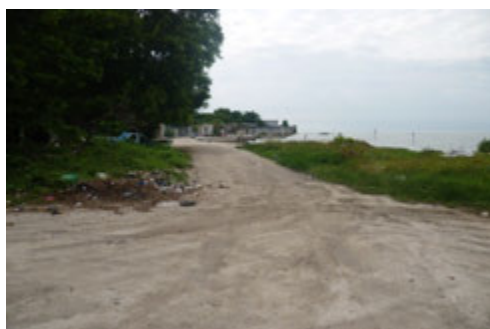
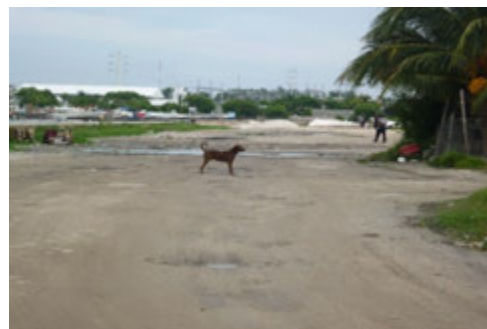
Foto 1. Calle Pescadores frente a Laguna de Términos

- La calle 5 de Mayo en esquina con la calle Constitución, detrás de la Iglesia de la Manigua. Esta calle se encuentra con partes inundables hasta llegar a Ignacio Allende, la cual tiene la misma afectación.
- La calle Pescador entre calle Allende de la zona del balneario.
- La esquina de la calle Francisco Villa.
- El entronque de la calle 16 de septiembre por calle independencia.

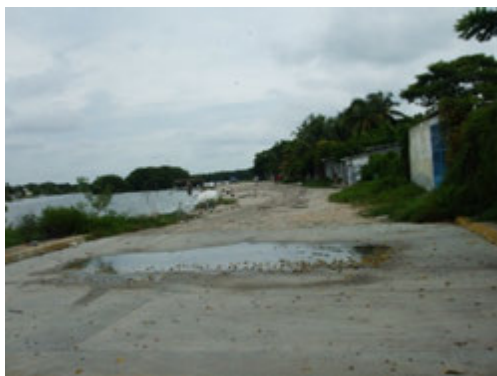
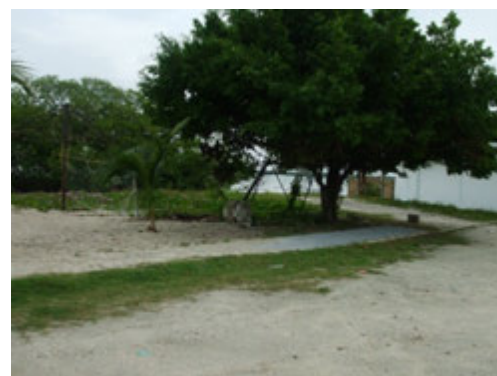
Calle Privada Caracol

- La calle Francisco I. Madero, vía de tránsito principal de la colonia, se encontraron encharcamientos así como en las áreas aledañas como las privadas que se encuentran en la esquina de la calle principal.
- La privada No.1, en la zona de manglares existe agua estancada.
- El Arroyo de los Franceses, la gente rellena el arroyo para expandir sus terrenos y viviendas conformándose una zona de asentamiento irregular y de encharcamientos.

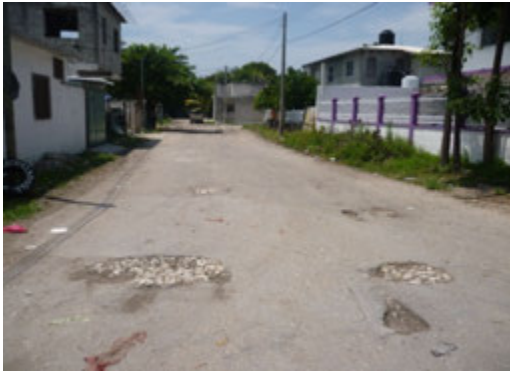
Calle Felipe ángeles, Miguel Madrid

- La calle Felipe Ángeles con Miguel de la Madrid, se encontraron encharcamiento con drenajes llenos de basuras, lo que hace que no haya evacuación del agua.
- La calle Felipe Ángeles con calle 17-A con encharcamientos en el entronque.

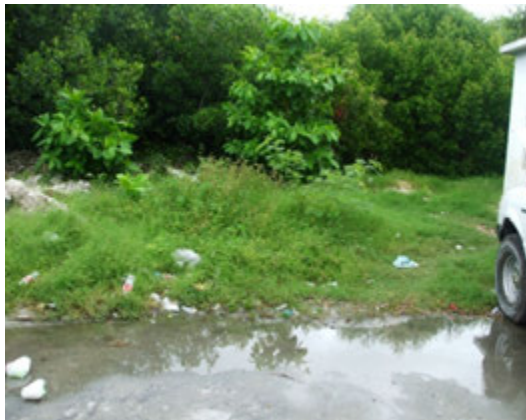
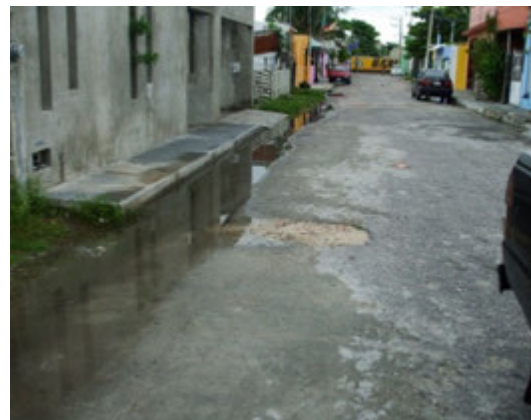
Foto 11 y 12 Calle Vicente Suárez, privada de San Juan 3

- La calle Vicente Suárez, con encharcamiento en la zona con escasa pavimentación.
- La calle Rosas, en la zona de manglar, bajo el puente construido de fierro existe un basurero sobre el arrollo y estancamiento de agua por lluvia.

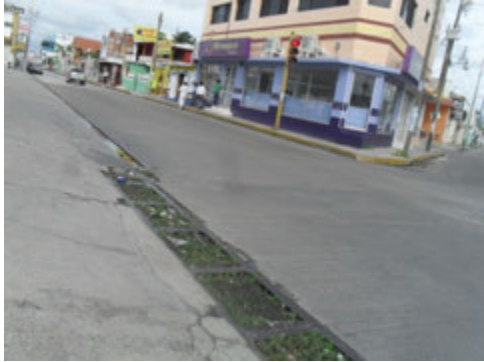
Foto 15. Calle 31 por calle 40, centro

- La calle 31 por 38 y 28, colonia centro.
- La calle 31, de la gasolinera Cuauhtémoc con cruzamiento en la calle 40.
- De la gasolinera de la calle 31 se encuentra una refaccionaría de llantas hasta llegar a la esquina del restaurante chino hasta la calle 38, se encuentra con rupturas y deterioro del pavimento.
- El cruzamiento de la calle 38 por calle 31 hay alcantarillas con basura mezclada con agua.

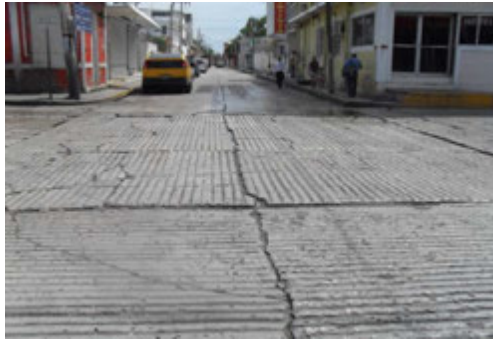
Foto 21. Calle 41 con esquina de la calle 22

- La calle 41 con esquina a la calle 22 existen rupturas de la pavimentación y se convierte en zona inundable por las lluvias.
- La calle 41 cruzamiento con las calles 24 y 26 hay agua estancada a los costados de los desagües. En la misma calle entre 34 y 36, hay baches tapados, y por la calle 36 se encuentra agua a los costados en lo que es el canal de desagüe.
- En la calle 42, existe un predio sin uso con maleza y basura, por lo que las alcantarillas que están en la esquina predio se encuentran tapadas por la basura, lo que ocasiona estancamiento del agua.

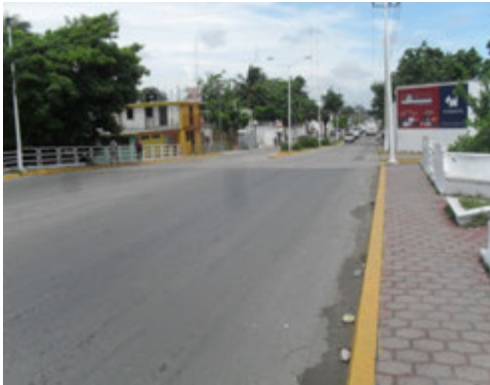
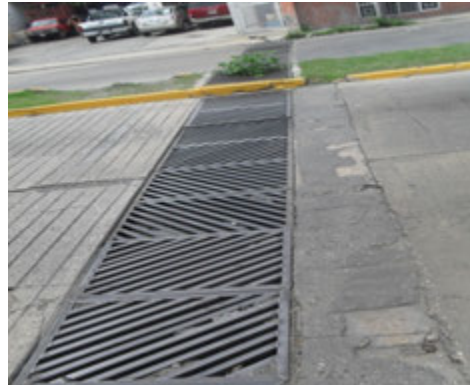
Foto 28 y 29. Calle 26 por calle caleta, Revolución

- En la calle 26, se encontró que después del arroyo La Caleta, hasta llegar al cruzamiento de la calle 55.
- La calle 26 entre la calle 57, se encuentra la Unidad Deportiva 20 de Noviembre. frente a esta Unidad por esquina de la calle 61-A.
- En la calle 26, esquina con la calle *Eugenio Echeverría Castellot*, se preentan hay encharcamientos.

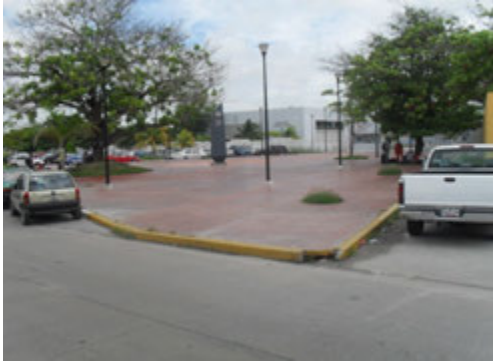
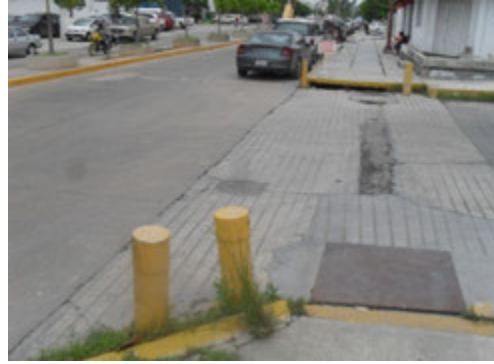
Foto 32. Calle 26 por calle 57, Unidad Deportiva 20 de Noviembre

Foto 33. Calle 26 por calle 20, esquina de la Unidad Deportiva 20 de Noviembre.

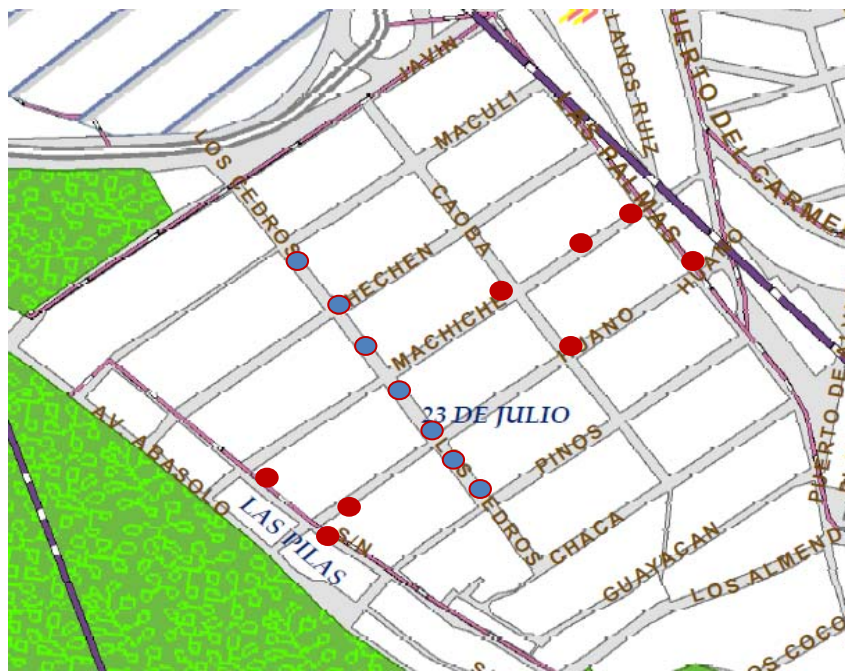
Mapa de la colonia 23 de julio

● Punto de inundación      ●

En un recorrido realizado por dicha colonia, se encontró la misma estampa en varias de las calles como Palmas, Maculí, Javin, Chechen, Cedro, Caoba, Machiche y Huano: erosión del pavimento permitiendo hoyancos de diversas profundidades y longitudes ocasionando encharcamientos así como el estancamiento de agua sobre las calles afectando diversas viviendas.

Cabe señalar la existencia de alcantarillas, como sistema de desagüe que desboca a la laguna, en algunas de las calles pero éstas están tapadas por basura y lodo parcial o totalmente, lo que impide la fluidez del agua y garantiza encharcamientos.

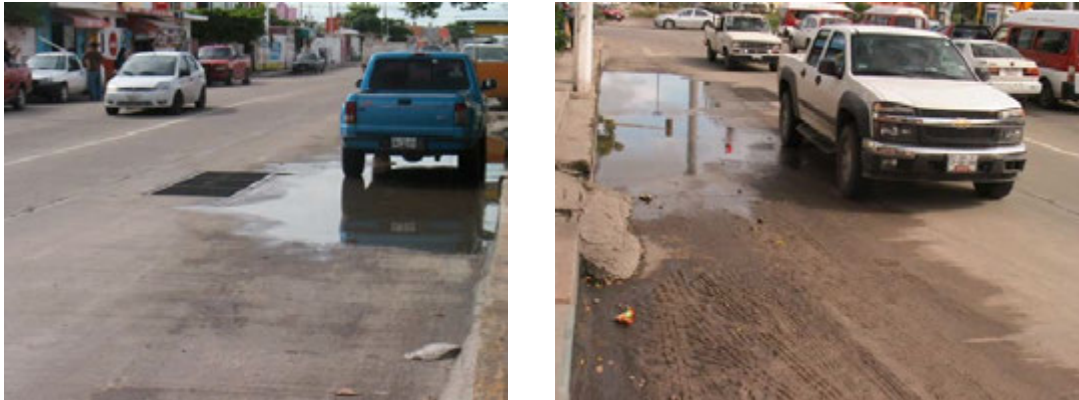
Foto 44 y 45 Avenida Belisario esquina con Avenida Isla de Tris.

Avenida Belisario esquina con Avenida Isla de Tris tiene agua estancada y lodo, existe una alcantarilla para el desagüe del agua.

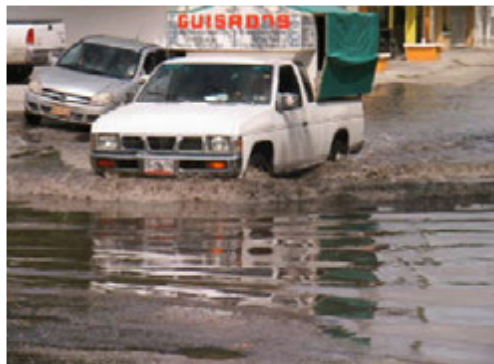
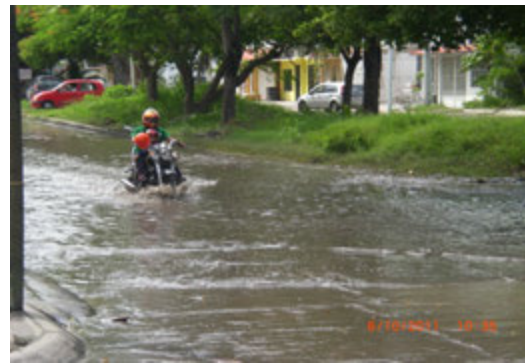
Foto 48 y 49. Avenida Constelación

- En la entrada de dicho fraccionamiento sobre la Av. Constelación Pléyades hay seis pozas de aproximadamente 40cm de profundidad la más grande y las demás de entre 30 y 20 cm, todas se llenan de agua, asimismo el paso por las aceras. En la avenida Pléyades el drenaje se encuentra tapado y solo existen dos alcantarillas en mal estado.
